Daños estructurales en Ciudad de México, producidos por los sismos del 28 de julio de 1957 y el 19 de septiembre de 1985*

Structural damages in Mexico City due to earthquakes of July 28, 1957 and September 19, 1985

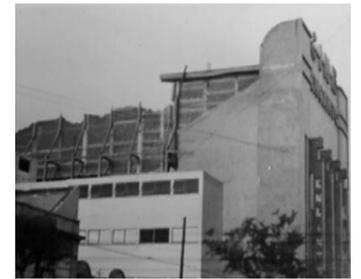
Estructura con columnas de concreto reforzado y armaduras de acero

Perdió el techo y parte de los muros se desplomaron.

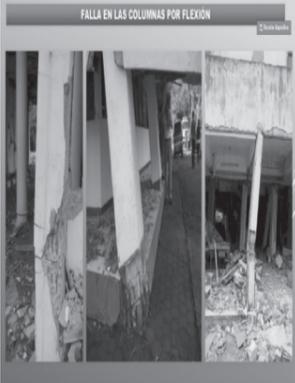
<p>FALLA EN LAS COLUMNAS POR FLEXIÓN</p> <p>Flexión en columna⁵</p>

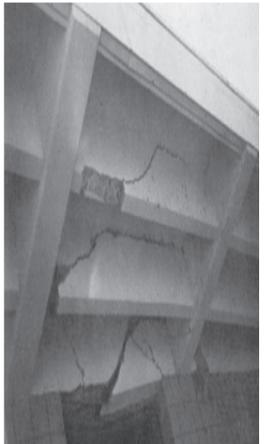
<p>Tensión diagonal en vigas</p>

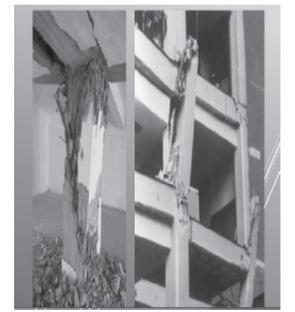
<p>Conexión viga-columna</p>

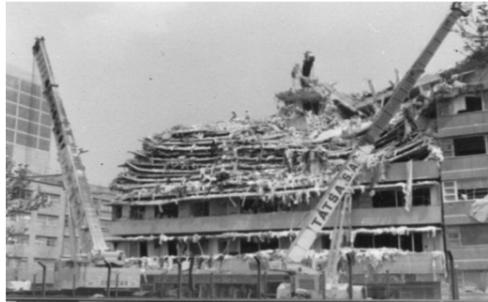
<p>Talleres de costura, Zona Textil de la avenida San Antonio Abad⁶</p>

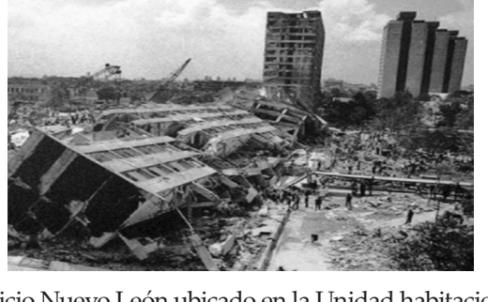
<p>Edificio Nuevo León ubicado en la Unidad habitacional Nonoalco (Tlatelolco). En esta zona colapsaron cuatro edificios⁷</p>

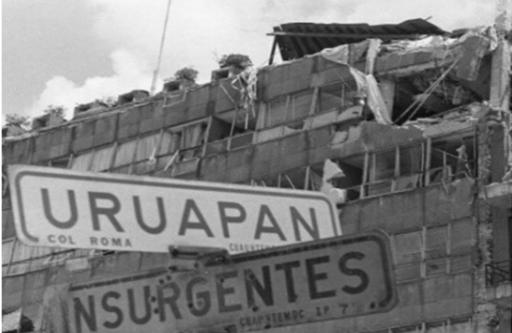
<p>Edificio ubicado en el cruce de las avenidas Insurgentes y Uruapan. El edificio fue demolido y se construyó otro⁸</p>

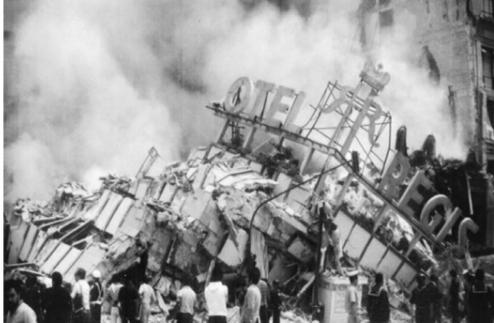
<p>Daños después del sismo en el Hotel Regis⁹</p>

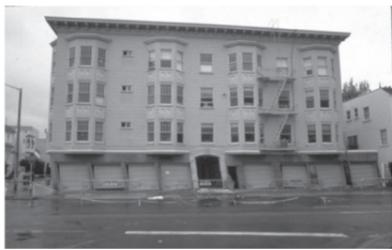
Edificio	Estructura de marcos de concreto reforzado y muros de mampostería	Efecto de los muros de relleno (no estructurales). Los muros de relleno aportaron rigidez a las columnas, evitando el colapso del edificio

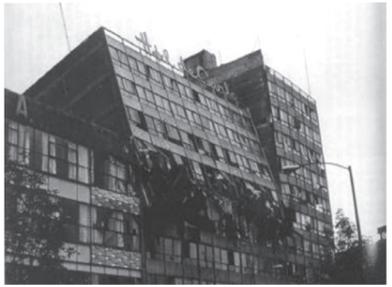
Edificios de alturas diferentes		Golpeteo de edificaciones. La separación entre los edificios no era la adecuada

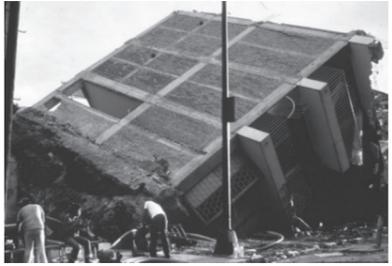
Edificio	Estructura de marcos de concreto reforzado y muros de mampostería	Volcamiento por la falla de cimentación

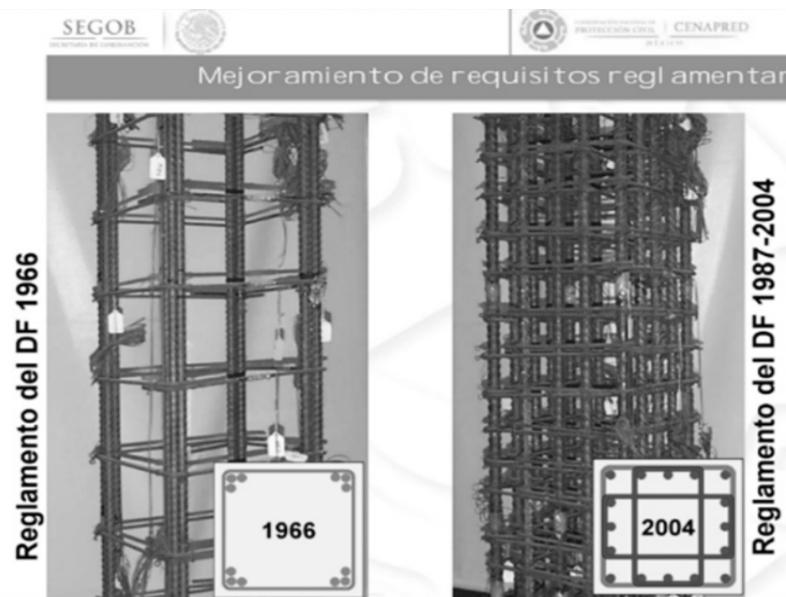
Las fallas en las columnas fueron las que causaron los daños más importantes en las estructuras. En la Figura 5 se muestra un ejemplo del armado de dos columnas; la primera diseñada con los requisitos del Reglamento del Distrito Federal de 1966, y la segunda, con los requisitos del RCDF 1987-2004. En la primera columna se observa el escaso refuerzo que provocó en algunos casos, fallas por flexión y cortante.

Figura 5. Comparación cualitativa de la cantidad de acero y su distribución en columnas según los Reglamentos del D. F. (1966 y 2004).
Fuente: http://www.cenapred.unam.mx/es/documentosWeb/Enaproc/EvaluacionEstructuras_.pdf

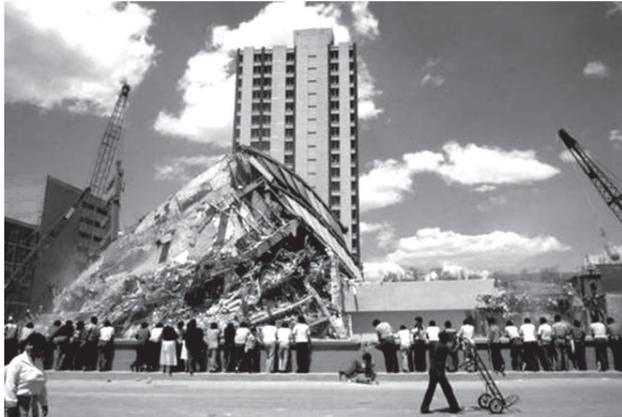
La Figura 6 muestra que los edificios con muros de cortante tuvieron un buen comportamiento estructural.

Figura 6. Los edificios con muros de cortante tuvieron buen comportamiento sísmico.
