Daños estructurales en Ciudad de México, producidos por los sismos del 28 de julio de 1957 y el 19 de septiembre de 1985*

Structural damages in Mexico City due to earthquakes of July 28, 1957 and September 19, 1985

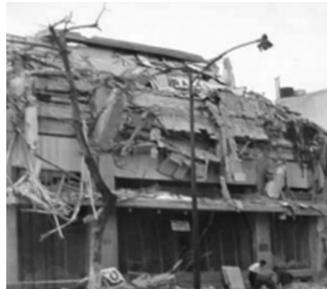
Ubicación	Sistema estructural	Observaciones	Estructura
Edificio en Insurgentes No. 337 esquina con Coahuila	Estructura de marcos de concreto reforzado.	El modo de falla fue por cortante en columnas. Propiedad del actor mexicano Mario Moreno "Cantinflas"; solo quedó en pie la planta baja.

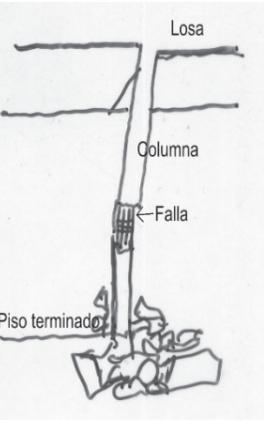
<p>FALLA EN LAS COLUMNAS POR FLEXIÓN</p> <p>Flexión en columna⁵</p>
